無人船舶を用いた栈橋上部工コンクリート下面の効率的な評価手法の検討

三浦 博之・山本 貴春・木村 信太 (朝日航洋株式会社)

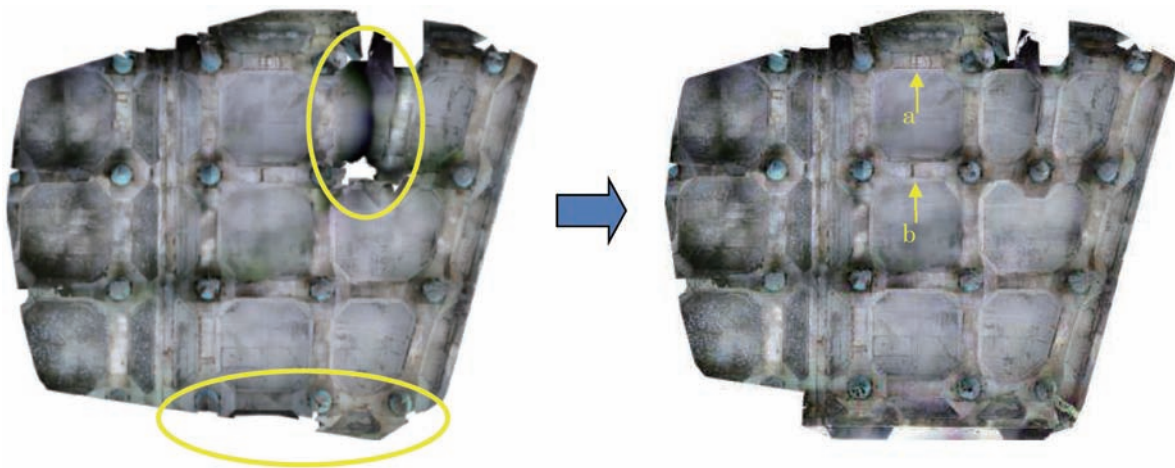
図14 三次元形状復元処理後のモザイク画像(左:補完前、右:補完後)

隠蔽部において図14黄丸に示すように、モザイク画像に欠損部を生じた。欠損部を補完するため、補備用カメラより静止画を抽出し再度処理を実施して面的な栈橋上部工下面の三次元モデル/モザイク画像を作成した。また、モザイク画像に色むらがなく太陽光の減衰対策について効果が得られたことが確認された。さらに、対象範囲が網羅的に撮影できていることから隠蔽部対策について一定の効果が得られたことも確認された。

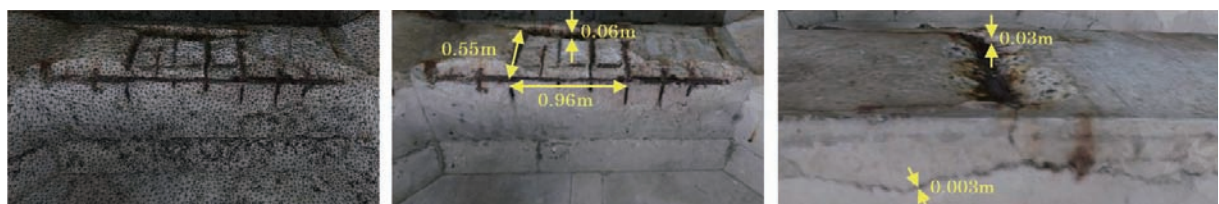
図15 剥落サンプル図
(左：a箇所三次元モデル、中央：a箇所判定のかぶり剥離大、右：b判定の剥離小)

三次元モデルを用いて剥落を判定したところ、図14の箇所aが作成範囲内で最も剥落が大きい箇所であり図15左に示す。また、図15中央に示すように損傷の程度は、縦0.55m、横0.96m、厚さ0.06mであった。また、この部位全体における剥落損傷面積が1.134㎡であり、梁の下面面積2.10㎡に対して54%を占めている。さらに、剥落周辺には錆汁も確認できることから、「緊急に対策の必要がある箇所」と判定した。図14の箇所bの剥落部を拡大したものが図15右であり、厚さ0.03m程度の剥落も計測できた。図15右では、従来の正射投影写真では確認のできない梁の側面について幅3mmのひ

び割れを確認できた。

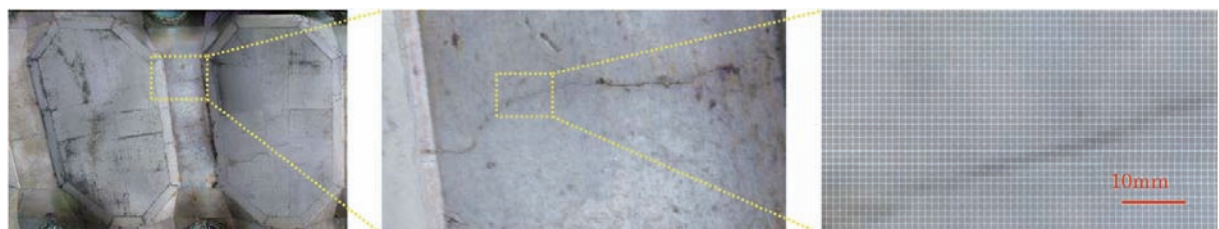
図16 ひび割れサンプル図(左：縮小図、中央：拡大図、右：超拡大図)

スラブおよび梁の下面のひび割れは、地上画素寸法1mmのモザイク画像を用いて判定した。梁の下面のひび割れサンプルを図16に示す。図16の超拡大図は、画素が確認できるまで拡大している。超拡大図より、1画素(1mm)から2画素(2mm)のひび割れが連続していることが視認できるため、判定基準に従い「継続して観察する必要がある箇所」と判定した。なお、スラブのひび割れは認められず良好な状態であった。

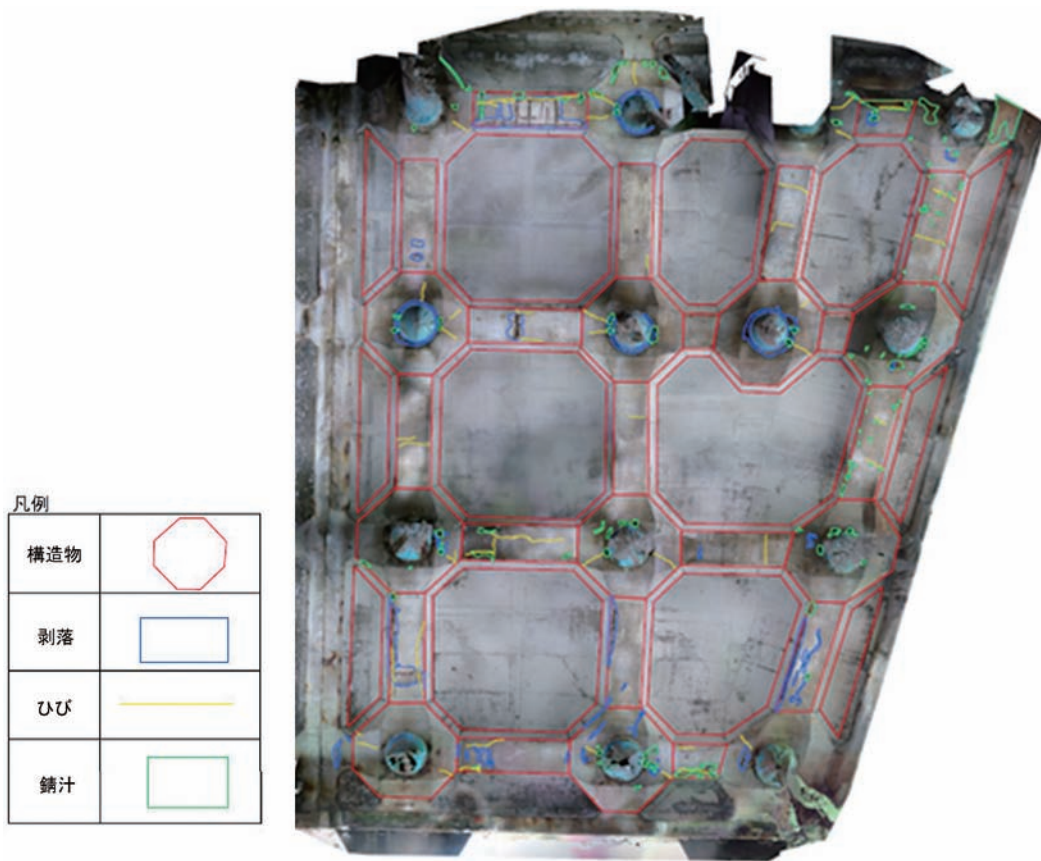
図17 損傷箇所位置図

モザイク画像を使用して判定基準に基づきGISソフト(ArcMap)を用いて損傷箇所を損傷箇所位置図として図17に整理した。損傷箇所位置図から図18左に示す部位毎に損傷度合いを表5の損傷箇所評価結果表および図18右に示す損傷箇所判定図にまとめた。剥落の評価では、三次元モデルを用いた剥落の厚さの計測が可能となるため、表5に項目を追加することで、現況をより定量的に評価できる。併せて、今後の損傷箇所判定指標の一つとすることは栈橋上部工下面の維持管理に有効であると考

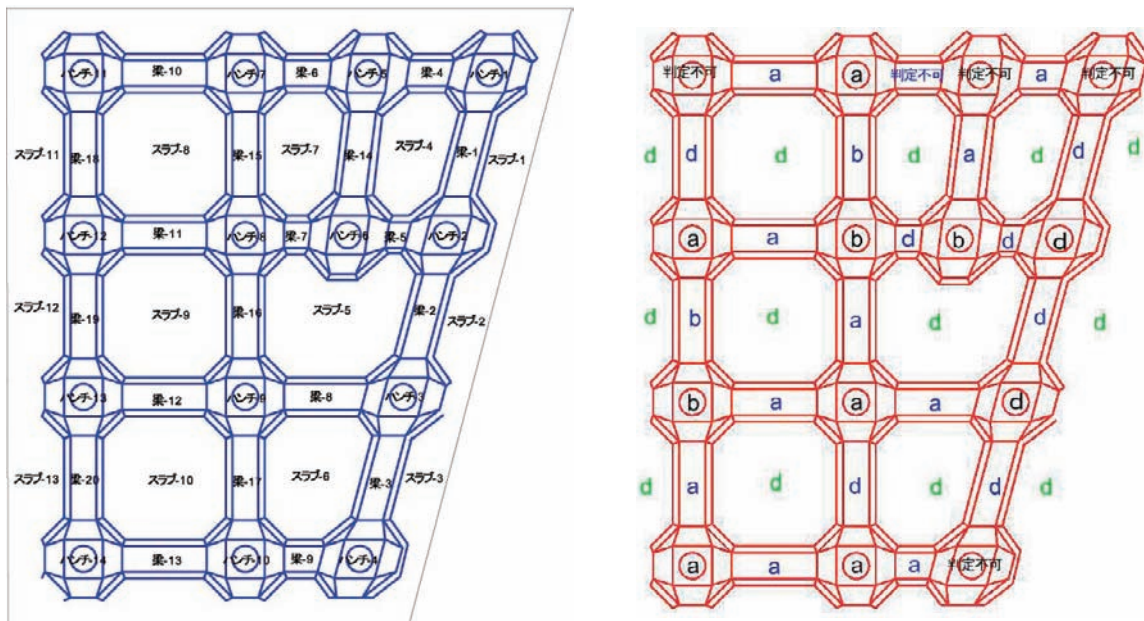
図18 損傷箇所評価結果 (左: 評価対象部位名称 右: 損傷箇所判定図)

一方、表5において判定不可となっている部位については、浅海艇観測システムが進入でき

ず撮影ができなかった箇所であり、撮影が欠落する箇所の補完方法については、今後の課題として挙げられる。
