地上レーザを用いた RC アーチ橋の変状計測

アジア航測株式会社	○市野 友教
アジア航測株式会社	青柳 健二
アジア航測株式会社	藤ヶ崎 聡
三井共同建設コンサルタント株式会社	代島 隆夫
三井共同建設コンサルタント株式会社	木下 俊男

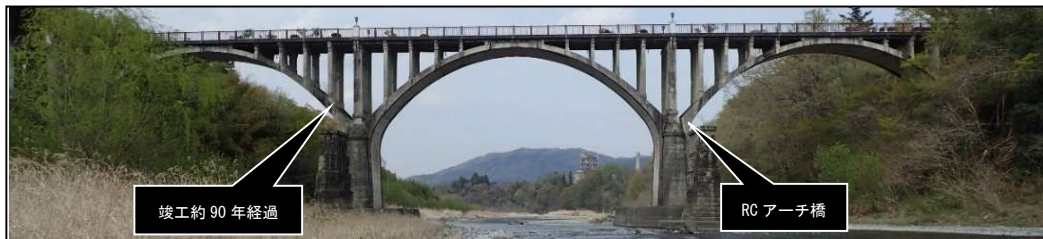
図1. 計測対象橋梁

橋梁諸元	: RC 3 径間アーチ橋, 橋長 L=134.6m, 竣工年 昭和6年
構造物の特色	: 既存の耐荷力を把握する当時の設計資料や技術資料が無い3連の バランスドアーチ構造である。

図1に対象橋梁の全体写真と以下に橋梁諸元と本橋梁の特徴を記載する。

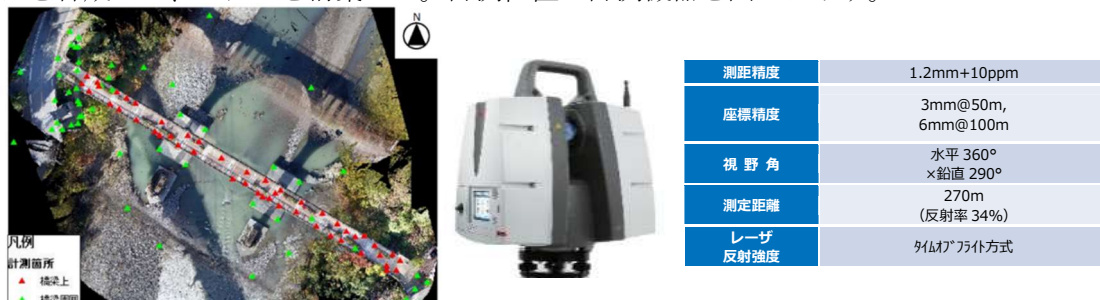
図2. 計測位置と地上レーザスキャナ（参考）

今回の計測は、精度良く形状を計測するために、高密度に点群を取得（1km計測可能）できる機器を選定した。また、桁下の高さが約10mと高く、橋梁端部に木々が生茂っており、高精度な形状計測をするために、橋面と桁下、橋梁周辺含めて101箇所計測したデータを合成して、モデルを構築した。計測位置と計測機器を図2に示す。

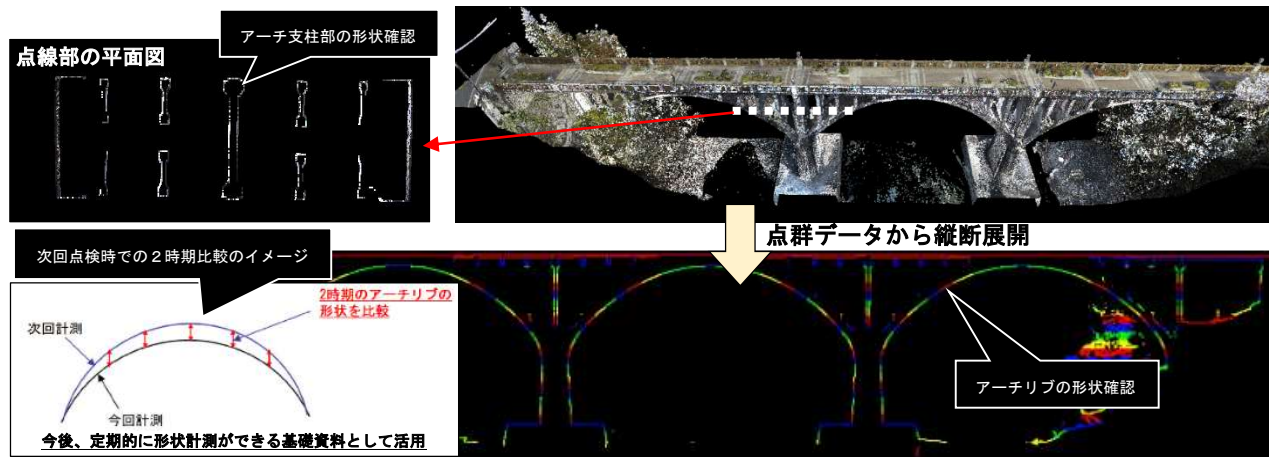
図3. 点群データと橋梁部材ごとの計上確認

まず、点群データから縦断面図を展開したところ、アーチリブの形状確認ができることが分かった。橋梁の一般図と重ね合わせて確認した比較検証から、本橋では形状に問題がないことを把握することができた。今後の橋梁点検時に、形状を2時期比較する際の基礎資料として整理することで、長期にわたる維持管理に役立てることができると考えられる。平面図展開ではアーチ支柱部の複雑な部材についても形状確認が可能であり、橋梁の補修設計や施工における CIM モデル構築等の基礎資料にも活用できると考えられる。計測結果と2時期比較の概要を図3に示す。
