豪雨災害時の被災状況把握技術と その多様化・多重化

国土管理・コンサル部会

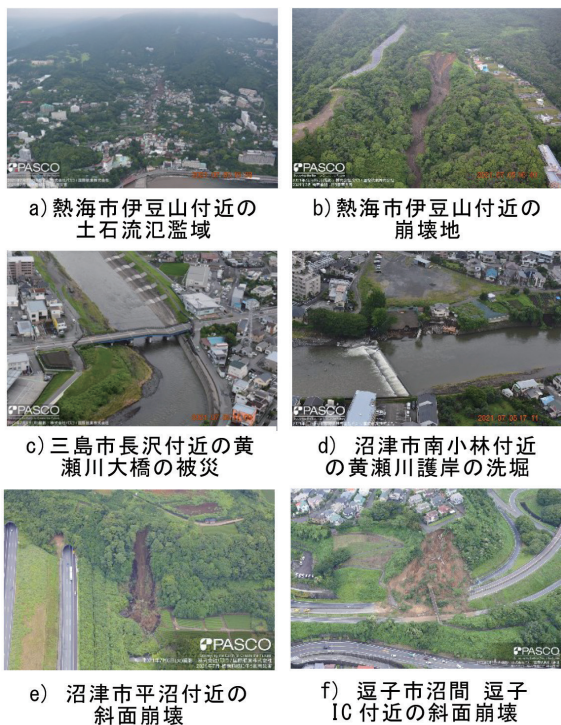
図3 航空機による被災状況の斜め写真例⁵⁾

図3は7月5日・6日に撮影した斜め写真の事例である⁵⁾。特に注目を集めていた熱海市伊豆山地区は、市街地における氾濫域と上流の崩壊地の撮影が実施された他、各地で発生した橋梁被害、河川被害、土砂災害などが撮影されている。有人航空機はその機動性の高さから

複数・多種類の被災状況の撮影が可能で、県を跨ぐ災害にも適用される。航空機からの撮影は、地上からの観察では得にくい情報も得られることが多く、俯瞰的な画像となる斜め写真は直観的な被災状況把握に役立つものといえる。

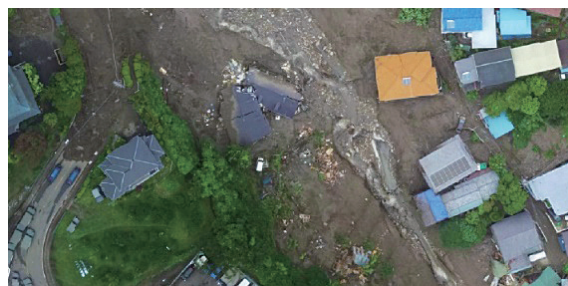
図8 ドローン撮影のオルソ画像例

算処理を実施して、オルソ画像、3次元データ、既存レーザデータとの差分データ等を生成した。これらのデータは、応急対応実施中の静岡県に提供されている(図8、図9)。

撮影された画像、3次元点群データは非常に精細で、災害発生初期において踏査困難なエリアの状況をも把握することができ、緊急・応急対応時に大変に有用な情報となった。

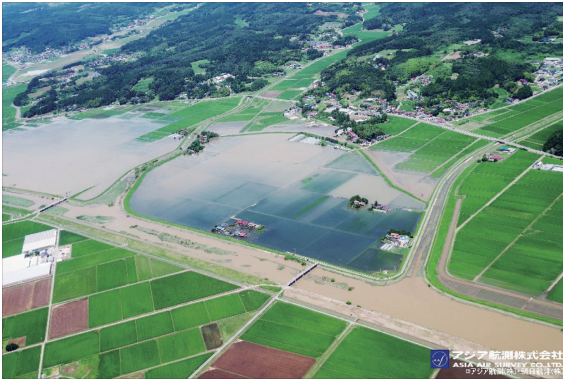
図11 斜め写真による浸水状況把握
(二級河川高城川水系鶴田川沿川)⁷⁾

図11は二級河川高城川水系鶴田川沿川（大崎市鹿島台大迫付近）で7月18日10時40分頃に撮影した斜め写真画像である⁷⁾。鶴田川の出水状況及び左岸側で広範囲に浸水被害が発生していることがわかる。なお、天候等の影響で浸水被害発生時に直ちに航空機を飛ばすことができず、近傍の水位観測所データ（鹿島台）

によると、洪水ピークは16日の8時頃であったことから、斜め写真撮影は洪水ピークから約50時間後に実施されたことになる。

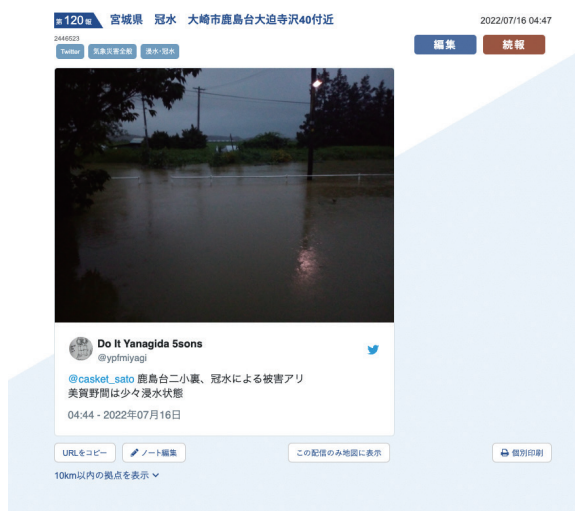
図16 SNS投稿画像例⁹⁾

図16は実際にSNSで投稿された画像例であ

り⁹⁾、図17は投稿画像から作成した二級河川高城川水系鶴田川沿川の「浸水範囲推定図」である⁸⁾。なお、当該範囲において、SNS画像の投稿地点は2箇所で、その画像から撮影位置をAI技術により特定するとともに、画像に写っている浸水状況から浸水位を推定し、国土地理院から公開されている数値地図5mメッシュ(標高)をベースとした地形情報から浸水範囲を設定して「浸水範囲推定図」を作成している。なお、本稿では、国土地理院が大規模水害時に公表している、浸水深を色の濃淡で示した「浸水推定図」と区別するために、「浸水範囲推定図」と表現している。国土地理院が公表する「浸水推定図」は、航空機から撮影された画像等に加え、SNS画像、標高データなどの情報を組み合わせて作成しているが、本稿における(株) Specteeによる「浸水範囲推定図」は、SNS画像、標高データのみから作成したものである。航空機からの撮影画像は使用していないが、SNS画像および標高データから浸水範囲を作成する部分は基本的に同じ技術である。
