# 令和6年能登半島地震による地盤変動／中日本航空株式会社

## 表紙解説▶

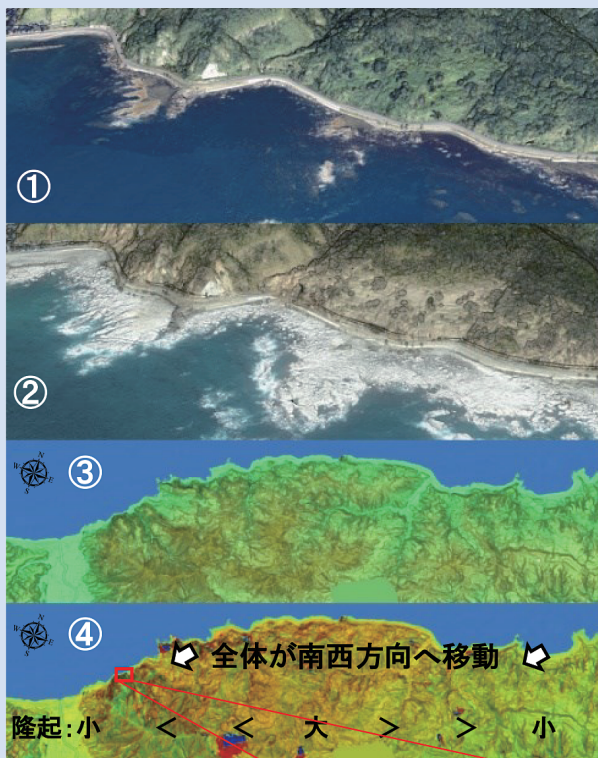
### 【海岸隆起の状況：輪島市門前町】

- ① 発災前（令和2年）の海岸線  
・レーザ測量成果出典元：石川県農林水産部 森林管理課 ※1
- ② 発災後の海岸線  
・レーザ測量成果出典元：中日本航空株式会社計測データ（回転翼機）  
図①は、輪島市門前町の海岸線の斜め画像で、航空写真のRGB情報を付与した発災前の点群データを使用した鳥瞰図です。図②は、発災後の点群データを使用した鳥瞰図で、海岸隆起の様子が確認できます。

### 【発災後の地形と変動の状況：珠洲市馬縹町～輪島市町野町】

- ③ 発災後の地形起伏図（特許番号5587677）  
・レーザ測量成果出典元：中日本航空株式会社計測データ（固定翼機）※2
- ④ 発災前の地形と発災後の地形との簡易標高差解析図  
・レーザ測量成果出典元：発災前のレーザデータは ※1、発災後のデータは ※2。  
・0.5mDEMを用いて簡易標高差解析を実施しました。  
図③は発災後に計測したレーザデータから作成した地形起伏図です。図④は同じ範囲で発災前のレーザデータ（※1）と発災後に計測したレーザデータ（※2）の簡易標高差解析を実施した平面図です。図④の中央付近が全体的に上昇傾向（茶色系）となっているのは、地盤の隆起によるものと考えられ、外側の範囲ではその変動が小さくなっている状況（緑色系）が確認できます。また、地盤面全体が南西方向に移動していることから、主に西向き斜面が上昇傾向を示す一方で、尾根を挟んだ反対斜面が下降傾向を示しています（【拡大図参照】）。

なお、発災後の計測データは、電子基準点「輪島」を固定局として解析処理し、国土地理院のホームページの地殻変動情報（[https://www.gsi.go.jp/chibankansi/chikakukansi\\_20240101no\\_to\\_4\\_00003.html](https://www.gsi.go.jp/chibankansi/chikakukansi_20240101no_to_4_00003.html)）を参考に簡易的な調整を実施しています。
