# 能登半島地震における被災状況把握のための取組み

山口 温・秦野 輝儀・小野 貴稔・高野 正範・星野 慎司（中日本航空株式会社）

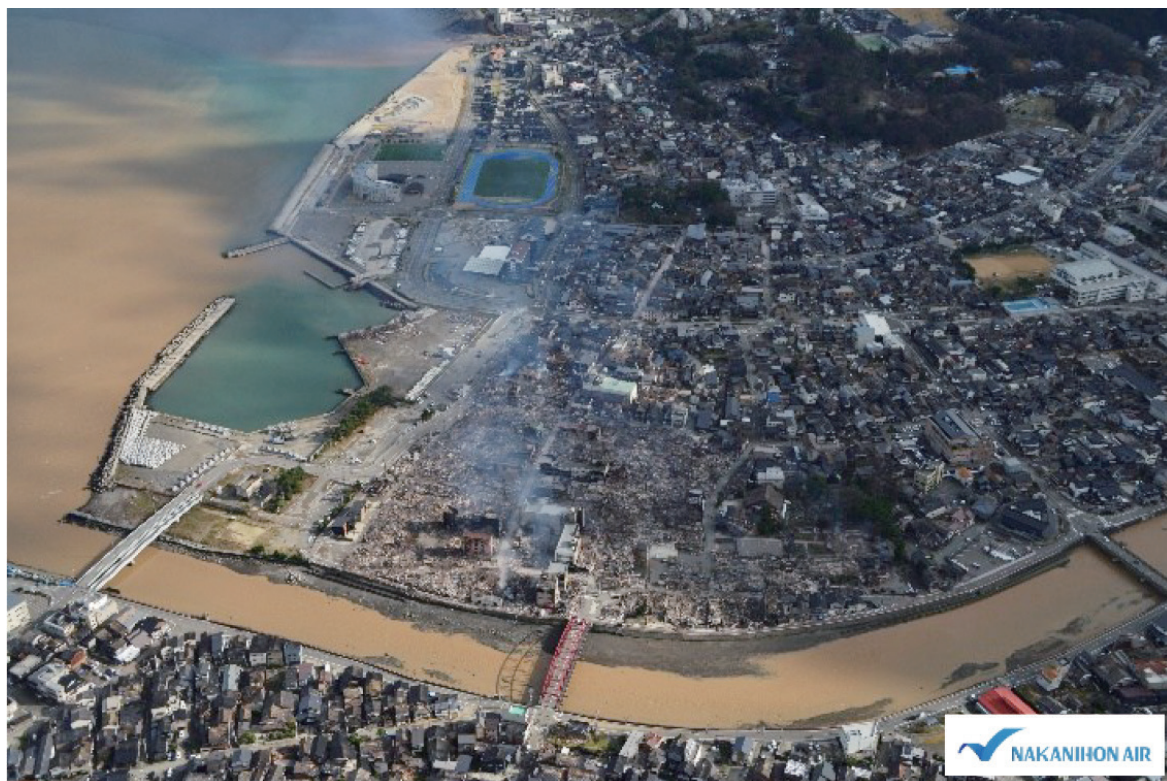
図1 被災後火災の発生した輪島市内

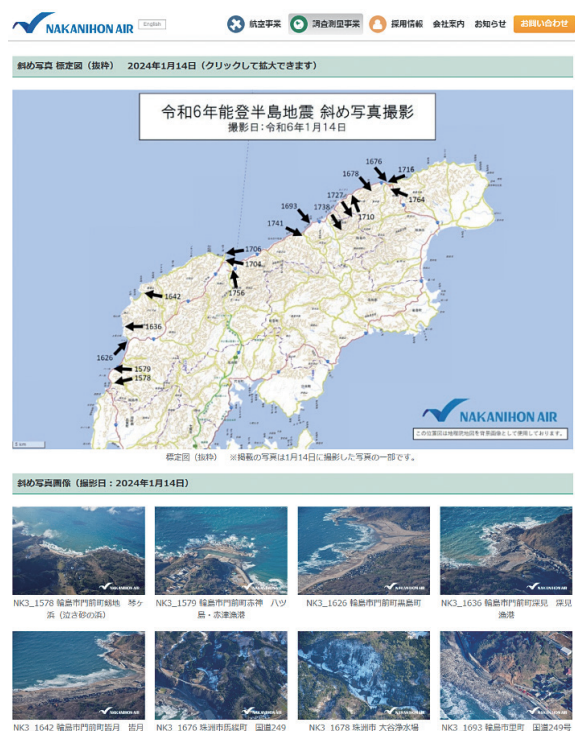
救助活動に支障のない高高度より撮影を計画した。また、発災直後は被災情報が少ない状態であり、離陸後上空で被災状況から飛行ルートを判断し斜め撮影を実施した。このように限られた情報・条件を基に社内協議をし、飛行に問題ないこと確定、1月2日～1月14日にかけて、斜め撮影を実施した。それら斜め撮影結果は位置図として整理し、関係機関へ提供するとともにホームページ上で公開、周知を図った(図2参照)。

図2 公開した斜め撮影結果

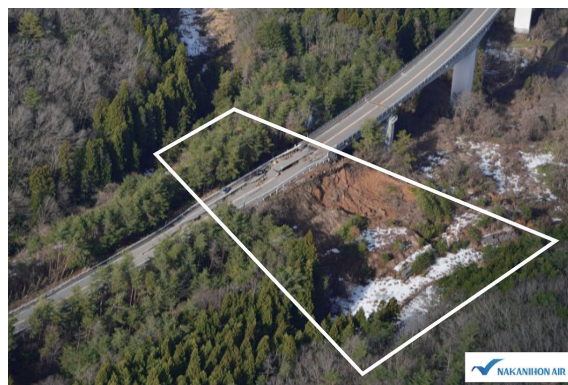
(例-1) のと里山海道の能登大橋付近で発生した法面崩壊及び路面に損傷をうけた状況写真(図3、図4参照)。

図3 被災した能登大橋(斜め撮影)

図4 標定位置

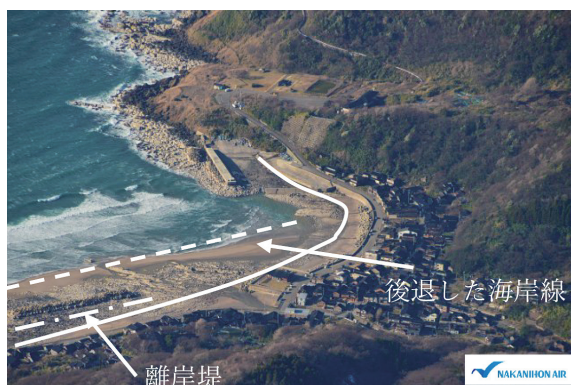
(例-2) 輪島市門前町皆月湾。地震の影響に

図5 皆月湾（斜め撮影）

図6 標定位置

より地盤が隆起し、海岸線が沖合に後退、沖合に設置された離岸堤が干出している状況が確認できる（図5、図6参照）。
