# ALB, LPを用いた山地河川における大規模土砂移動後の河床変動測量

對馬 美紗・中野 陽子・加藤 和輝・藤山 果穂・角埜 嵩文・安海 高明（朝日航洋株式会社）

本検討では、山形県荒川流域における令和4年8月の出水から1年間の土砂移動状況を対象に、今後の河床変動量を効果的に把握するための計測計画と、山地流域における計測データの精度管理・検証方法について報告する。

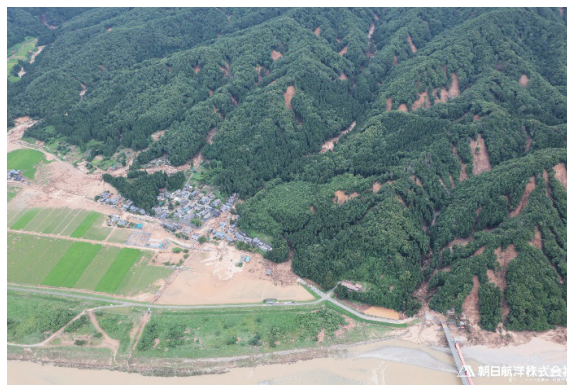
図1 令和4年8月出水時の状況（新潟県村上市小岩内地区）

令和4年8月3～4日にかけて、新潟県下越地方では、線状降水帯による非常に激しい雨が同じ場所で降り続いた。2日間の総雨量は、新潟県の下関観測所では581mm、山形県の朝日雨量観測所では632mmであった。この降雨により、山形県・新潟県では、最上川をはじめ、計22河川で越水・溢水による氾濫が確認された<sup>3)</sup>。また、両県で合計73件の土砂災害が発生し、さらに新潟県では、人家への被害は全壊・半壊併せて11件にのぼった<sup>3)</sup>。

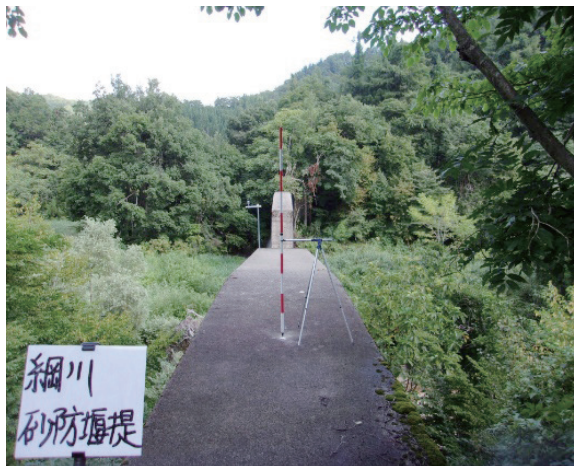
図4 基準標高値設置地点の例

大きく影響する可能性が考えられる。そのため、差分解析に用いた2時期のデータは、流域ごとに設けた基準標高値と比較し補正值を決定した。両データ間の標高差は最大でも0.2mであり、比較的精度よくデータ取得は行えていたが、過年度の計測データを基準標高値に合うように補正を行った(表4)。

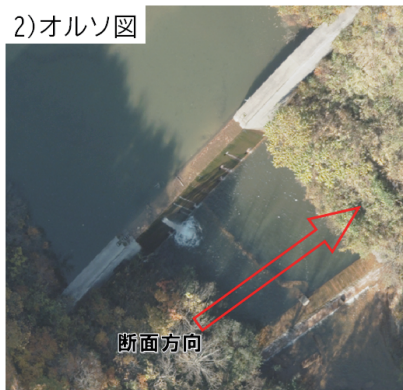
##### 2) オルソ図

図5 3次元点群の取得状況

本検討における精度検証は、土砂移動発生後であっても施設完成時の状況が比較的維持されやすいと考えられる、砂防堰堤の本堤・副ダム間の水叩き部にて行った。水叩き部の水深を比較した結果を図5-1)、砂防堰堤水叩き部の横断方向の点群状況と、検証対象とした副ダムの正面図を図5-3) および図5-4) に示す。計測範囲内には狭あいな谷地形が形成されているため、取得される3次元点群の精度の低下が懸念されたが、設計図と比較しても、施設の状況が良好に再現されていることが確認できた。さらに、水深の比較においても、本検討で取得した点群データの十分な精度が確認できた。これらから、本計測データにおいては、水
