GISを利用した沿岸域調査における解析手法

森下 絵理子・村田 眞司・壺岐 信二 (アジア航測株式会社)

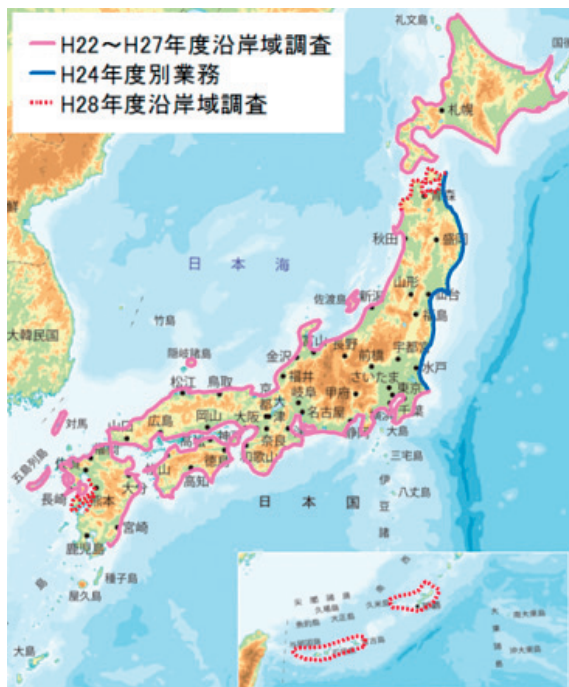
図1 沿岸域調査を行った海岸

図1に示すとおり平成28年度まで全国の海岸を対象に沿岸域調査を行っており、平成28年度は青森県（陸奥湾、日本海沿岸）、熊本県、沖縄県の調査を行った。

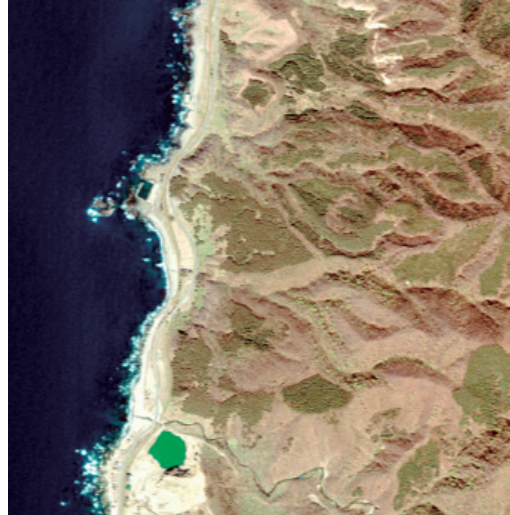
図3 判読に使用した空中写真・衛星画像

1970年代の空中写真

2000年代の空中写真

代(1973～1978年)は空中写真(国土地理院撮影)、2000年代(2000～2010年)は高解像度衛星画像(IKONOSまたはGeoEye-1)及び空中写真(国土地理院及び海上保安庁撮影)を使用した(図3)。

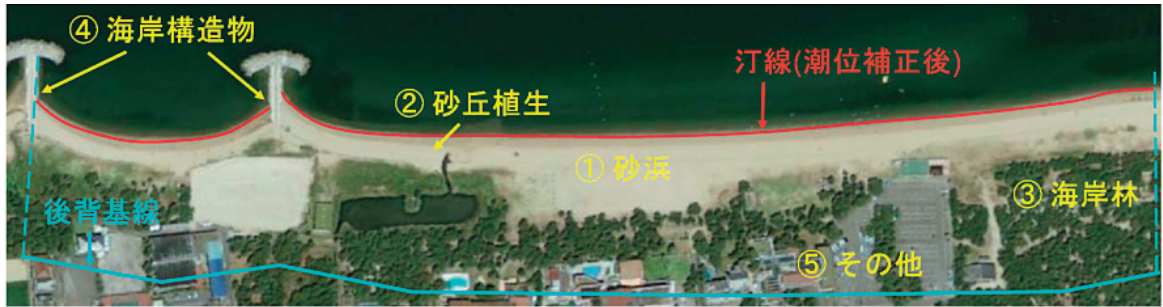
図5 土地被覆分類の例

から100mを標準とした。また、汀線と後背基線間の土地被覆を①砂浜、②砂丘植生、③海岸林、④海岸構造物、⑤その他(農地、宅地等)に分類して範囲を記入し判読図を作成した。①～⑤による定義に基づいて作成した土地被覆分類の例を図5に示す。

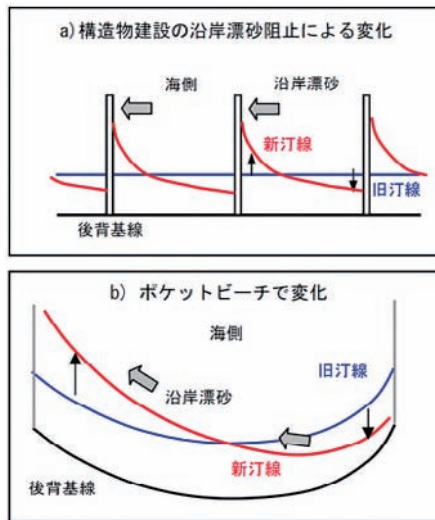
図6 汀線変化の例

沿岸域の変化は沿岸方向に一様に汀線が前後することはなく、海流や防波堤等の構造物の影響により土砂が浸食や堆積する等、海岸の左右や構造物の位置で汀線の前後する幅が異なることが多い(図6)。この変化を把握しやすくするために、GISを利用して後背基線から汀線までの沿岸方向に50m間隔で垂線を引き、入力した土地被覆のポリゴンと重ね合わせ、そ

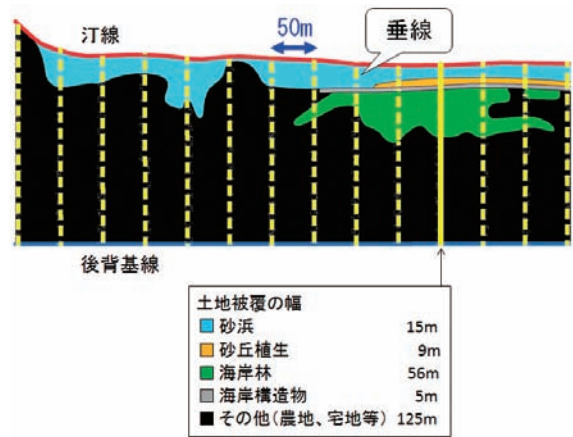
図7 垂線の設定及び占有延長の抽出

れぞれの被覆と交差している延長(占有延長)を抽出した(図7)。海岸線の変化等の比較のため、解析には2時期で共通の後背基線を用いた。

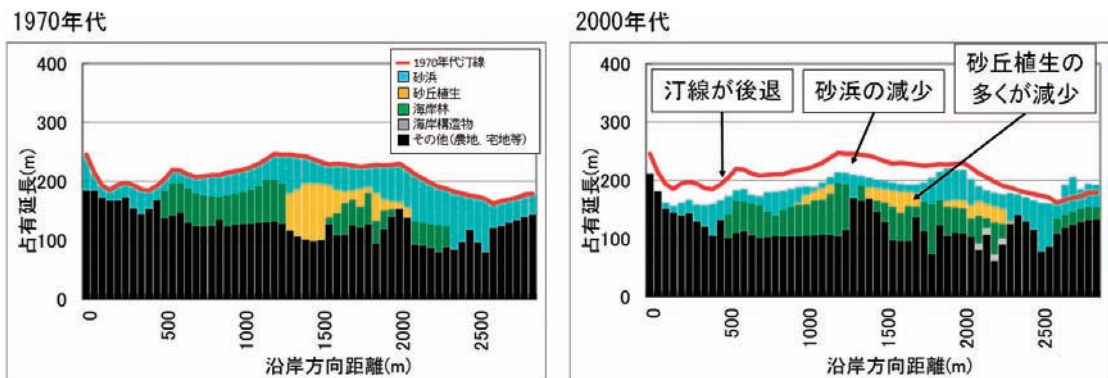
図8 土地被覆分類図

占有延長を使用して沿岸方向に50m毎の土地被覆の解析を行い、集計結果をグラフ化して海岸毎に2時期の土地被覆分類図を作成した。土地被覆分類図は陸側から海側を見たように作成しており、どちらの時期にも1970年代の汀線を重ねている。その結果、海岸変化の要因において土地被覆の変化が量的に把握できるよう

になった。土地被覆分類図の例を図8に示す。図8の海岸においては、1970年代の汀線と比べて2000年代の占有延長が短くなっており、海岸侵食が起きて汀線が後退していることが分かる。また砂浜や砂丘植生が減少したことが把握できる。これら土地被覆分類図や空中写真等から変化状況を把握し、海岸毎に変化要因を考察した。

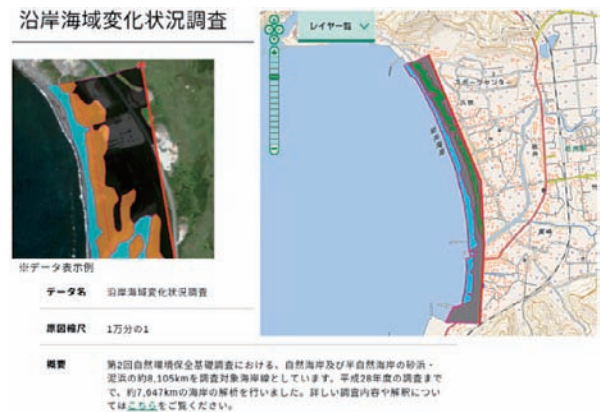
図11 公開されている調査・解析の結果
(生物多様性センター <http://www.biodic.go.jp/>)

これらの調査・解析の結果は「自然環境保全基礎調査沿岸域変化状況等調査業務」として環境省自然環境局生物多様性センターのホームページ (<http://www.biodic.go.jp/>) で公開されている (図11)。
