無人船舶を用いた栈橋上部工コンクリート下面の効率的な評価手法の検討

三浦 博之・山本 貴春・木村 信太 (朝日航洋株式会社)

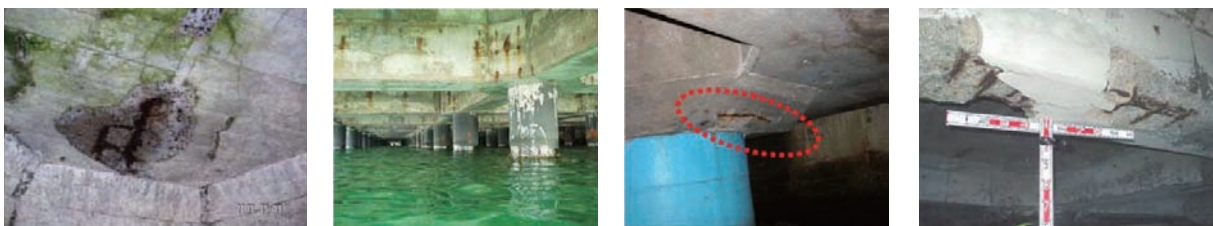
図3 損傷箇所の現地確認の状況

ライン⁴⁾に示されている。点検により劣化や損傷を確認した場合は、図3に示すように、その寸法を把握するため、スタッフまたはメジャー等と一緒に対象箇所を写真撮影する。点検結果は、技術者の判断により棧橋の構成要素ごとに評価され、図4は評価結果の事例⁵⁾である。

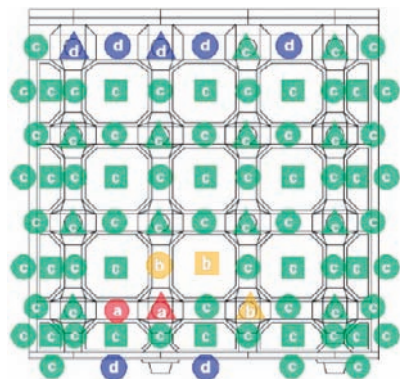
図4 棧橋上部工下面損傷目視判定結果
