MMS の活用による長大切土法面点検の効率化に向けた検討

株式会社パスコ ○笹原弘道 其阿彌大祐 安井嘉文

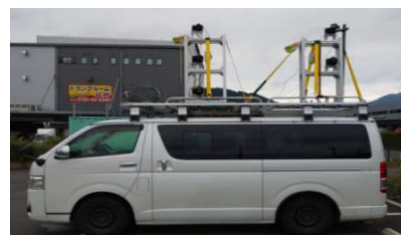
図 1 計測に使用した MMS

長大切土法面に対し、高密度にレーザ照射が可能な MMS (図 1) を使用して 3 次元データを取得した。また、MMS には高解像度カメラを搭載し、法面全体の画像データを同時取得した。データ取得時には法面に擬似はらみ (図 2) を貼り付けて擬似的に変状を付与した。取得したレーザ、画像の両データを用いて、以下の検証項目①②を実施した。

項目	内容	
側方カメラ	カメラ名	Nikon D800
	台数	5台
	取得時間	最大4フレーム/秒
	画素数	3630万画素
レーザースキャナー	台数	1台 (Time of Flight 方式)
	照射数	最大550,000発/秒
	スキャン速度	最大200回転/秒
	照射角度	360°
	到達距離	最大300m (照射数150発/秒の場合)
	設置角度	走行方向に対して90° (直角)
