測量学の視点から見た防災
—局所地形と各種災害の関係

千葉工業大学名誉教授 小泉 俊雄

- 1 局所的な風力分布におよぼす地形の影響
- 2 林野火災の延焼予測
- 3 広島原爆の被害分布図作成と、被害におよぼす比治山の影響
- 4 既存航空写真、旧版地形図等を利用した地震による家屋被害と地盤形成履歴との関係分析

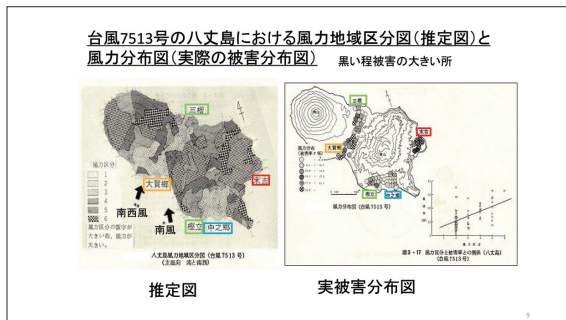
これは、八丈島、沖永良部島、石垣島での解析結果です。主成分分析の結果、風力に最も関係する地形要素は、陰しい地形か、なだらかな地形かを表わす「形状の地形要素」と、地形がどの方向に傾斜しているかを表わす「傾斜方向の地形要素」であることが分かりました。

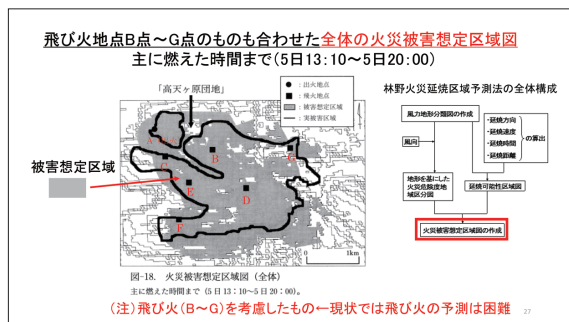
それに対して、この図は、飛び火地点B点~G点のものも合わせた全体の火災被害想定区域図です。飛び火が考慮されれば結構うまく推定している事が分かります。

しかし、残念ながら、現状では飛び火の予測は困難であり、今後の課題です。

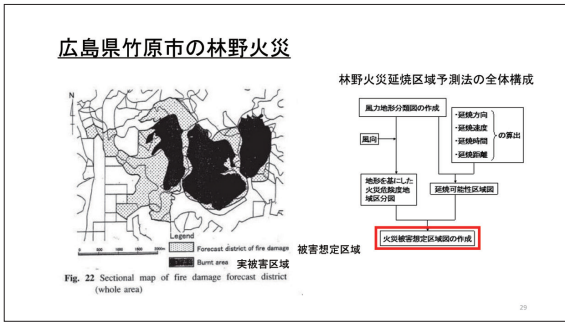
この図は、竹原市の林野火災です。こちらもほぼ想定していることがわかります。

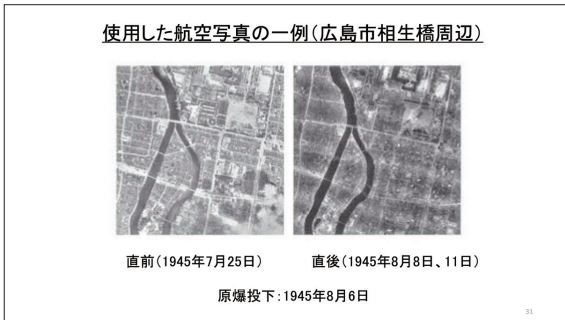
これは、使用した航空写真の一例です。左が投下直前、右が投下直後です。原爆投下は1945年8月6日です。投下の12日前と2日後に撮影されています。

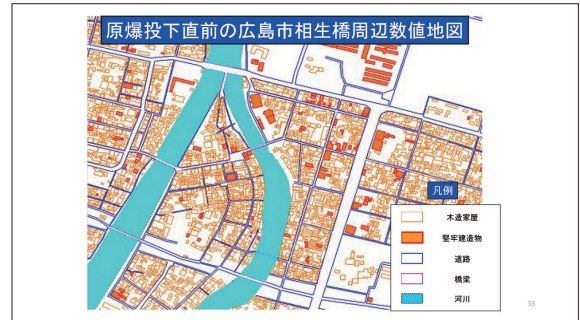
これは、図化した投下直前の広島市相生橋周辺の数値地図です。オレンジ色が木造家屋、赤の塗りつぶしが堅牢建造物です。

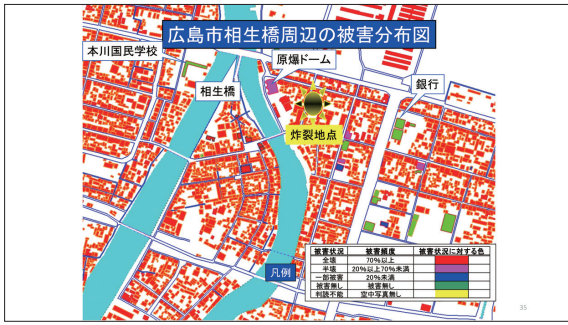
これは、相生橋周辺の被害分布図です。全壊は赤、半壊は桃色、一部被害は青、被害なしは緑色、判読不能（空中写真のない場所）は黄色です。

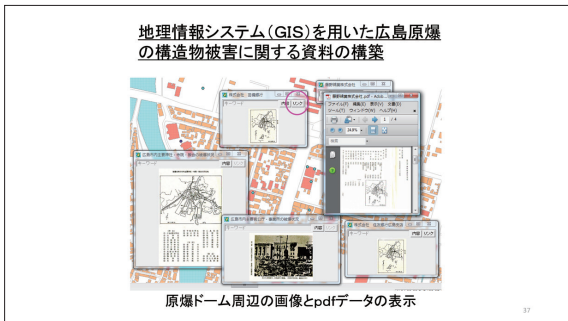
これは、GISを用いた広島原爆の構造物被害に関する資料の構築です。地図上で被害箇所をクリックすると、その写真や属性データなどが表示されるように作成しました。

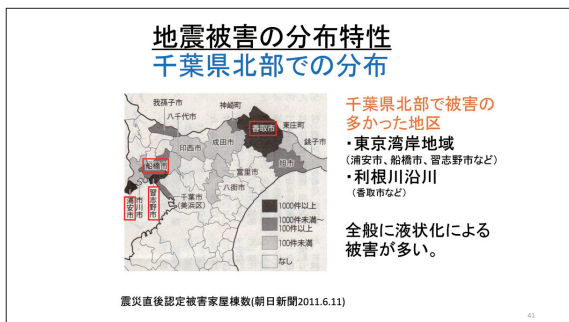
地震被害の分布特性、千葉県北部での分布です。千葉県北部で被害の多かった地区は、東京湾岸地域では浦安市、船橋市、習志野市などです。利根川沿川では、香取市などです。全般に液状化による被害が多かったです。

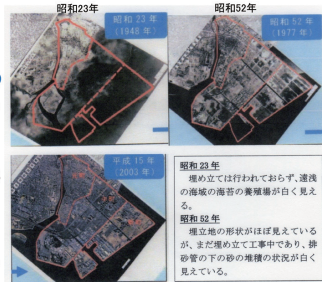
図II-4-5 浦安市の埋め立ての歴史を示す航空写真(浦安市資料)

1) 浦安市の埋め立ての歴史を示す航空写真

新旧の航空写真を比べると、土地の変化が明瞭に分かる。これにより浦安市の市域の75%までが埋め立て地である事が分かる。
